Auteur : Alessandro Guadagni – Maître d'ouvrage missionné par la Fam. Murat.

LA RESTAURATION DE LA CHAPELLE FUNÉRAIRE DE CAROLINE BONAPARTE MURAT À FLORENCE

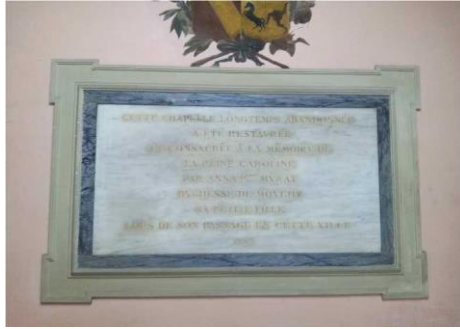
La plaque de 1869

Les murs des parties basses sont peints d'une couleur rose vif et sont ornés de plaques commémoratives en marbre blanc, surmontées des armoiries de la famille Murat.

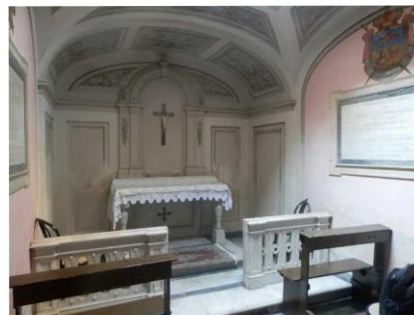
03

L'autel avant les travaux

- Nettoyage des dépôts de surface des éléments en marbre blanc placés dans la crypte (balustrade, trois plaques commémoratives posées sur les parois latérales de la crypte, un autel)

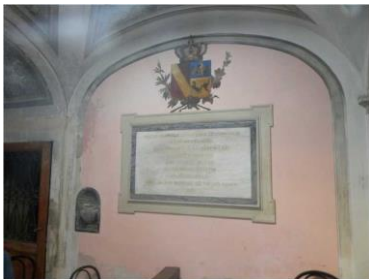
Plaque commémorative des travaux de 1869

par application au pinceau de carbonate d'ammonium en solution aqueuse et élimination ultérieure des dépôts par des brosses à dents douces de type nylon.

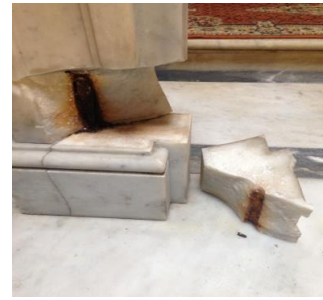
La balustrade cassée

- Réparation de la colonne en marbre de la balustrade de gauche par collage du morceau d'origine détaché.

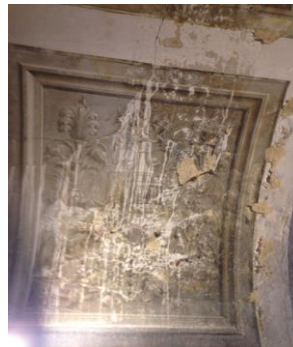
D'anciennes fuites d'eau du toit sont aussi évidentes : les voûtes, très endommagées, en témoignent. Ces infiltrations ont probablement cessé à la suite d'une récente réparation du toit dont nous ne connaissons pas la date exacte.

Peintures des voûtes perdues

- Restauration des parties picturales de plâtre décoré, endommagées par les infiltrations d'eau.

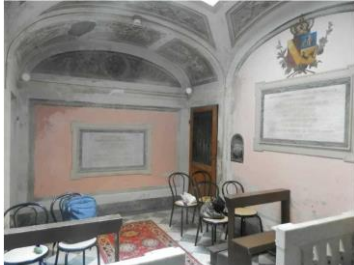
avant qu'il n'ait été transformé en chapelle funéraire. En l'empruntant, on trouve en effet le bénitier sur la gauche, selon la pratique courante dans les lieux de culte. Un bénitier à la sortie de la chapelle, comme on le voit aujourd'hui, n'aurait pas de sens.

Le bénitier à la sortie de la chapelle vers le couloir

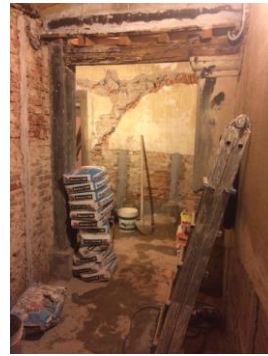
Le vieux couloir

Afin de rétablir l'ancien chemin d'accès, derrière l'autel de la chapelle de Botticelli, il est décidé de restaurer entièrement ce couloir.

- Les chevrons de la récente installation seront traités par de la peinture lasurée, le plafond et ses briques repeints, les murs décrépis restaurés, les vieux chapiteaux renforcés, le haut-relief de Manetti (XVIIe siècle) nettoyé.

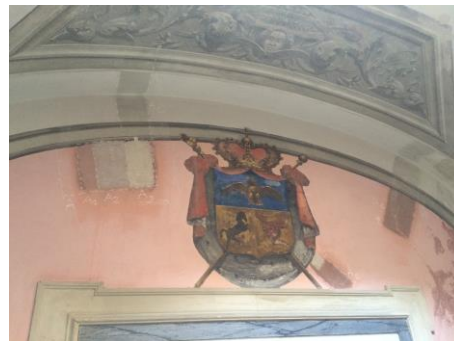
Les sondages de couleur

Comme nous l'avons évoqué plus haut, les autorités du patrimoine culturel de Florence ont voulu que les murs soient restaurés avec les techniques et des tonalités utilisées dans la seconde moitié du XIXe siècle ce qui a nécessité une vérification approfondie des couches picturales posées sur les murs. Ce sondage a mis en évidence la stratigraphie des couleurs appliquées jusqu'au plâtre de base.

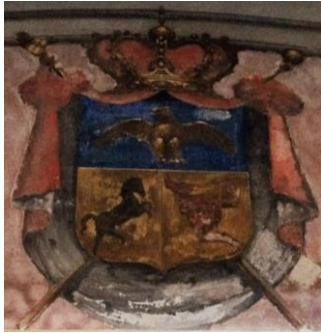
Armoiries Murat avant restauration

Les emblèmes héraldiques ont été retouchés avec des techniques de restauration adéquates (technique italienne). Les résultats sont si satisfaisants qu'ils ont valu les félicitations, pas toujours faciles à obtenir, de la Surintendance des Beaux-arts.

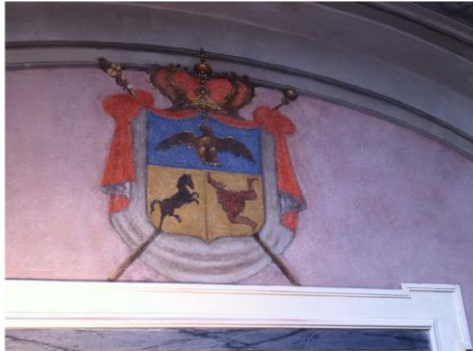
Armoiries Murat après restauration

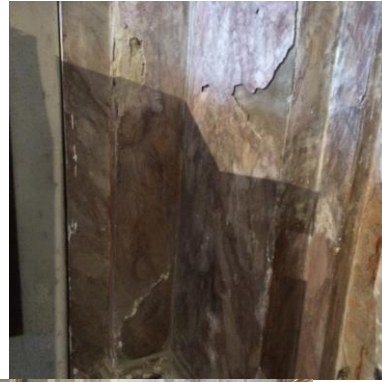
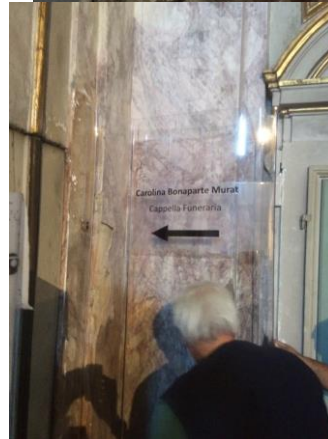
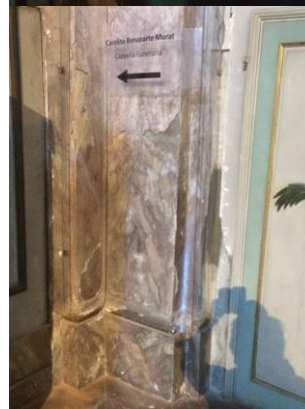
Les fausses coulottes en briques décorées de chaque côté de la nouvelle entrée, qui à présent sont fort endommagées, ont été protégées par des panneaux en plexi, pour prevenir d'autres degradations dues au passage des visiteurs, Cela nous a permis d'y coller les indications pour l'accès.

Les murs endommagés aux deux cotés de la nouvelle entrée ont été protegés par la pose de panneaux en plexiglas.

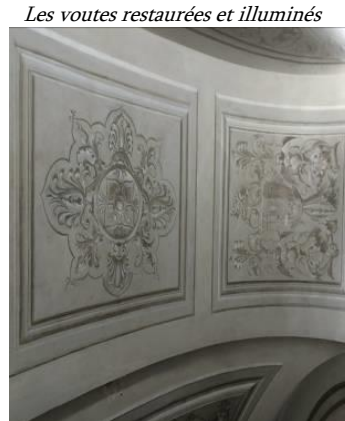
Les voutes restaurées et illuminés

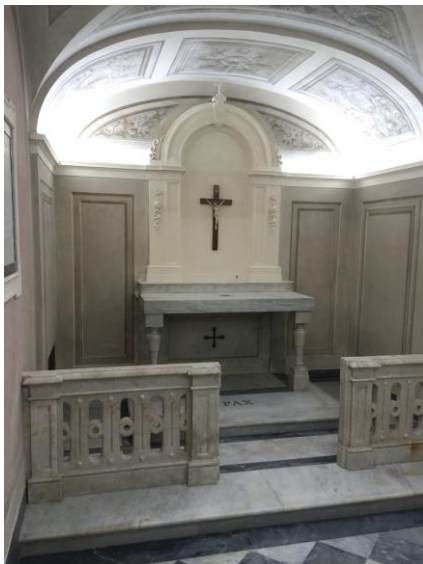
L'altare L'hotel restauré et illuminé et la balustrade réparée.

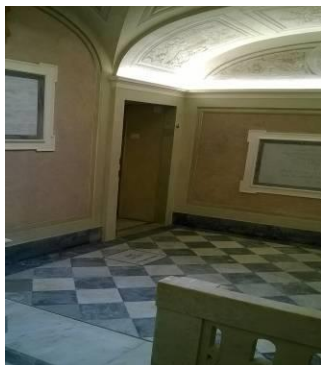
Les marbres du sol nettoyé à l'acide

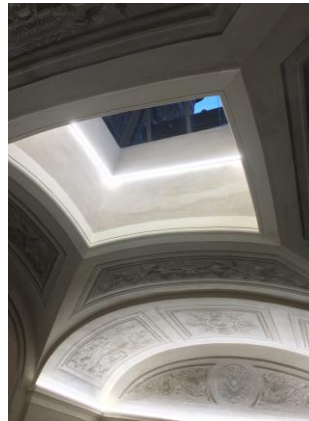
La lucarne et son tambour

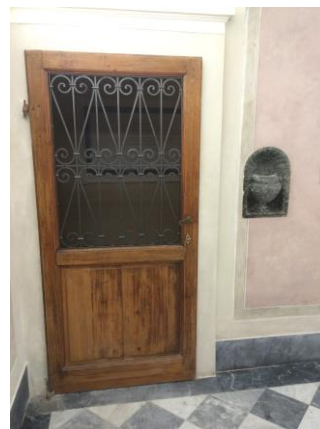
La porte restaurée qui s'ouvre au couloir.

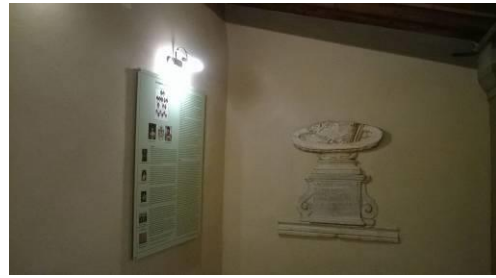
L'hauteur relief de Saint Jean decapité après son nettoyage.

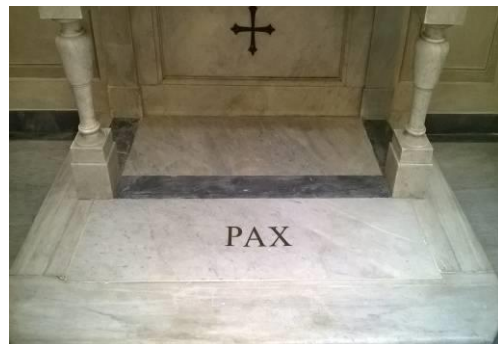
Nouveau marbre qui reintgre la discontinuité du sol là où un trou était caché par un tapis

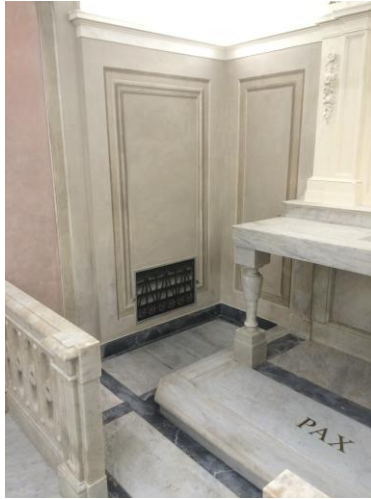
L'ancienne prise d'air reconstituée par ses persiennes en pierre de Florence et sa grille.

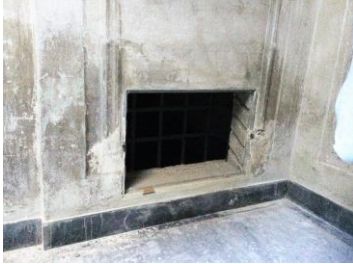
L'ancienne prise d'air avant sa restauration.

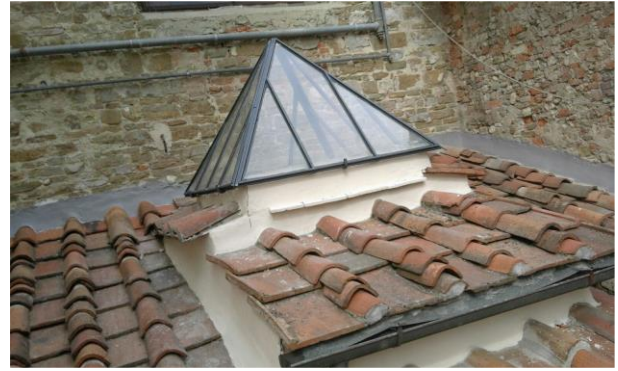
La lucarne et la toiture restaurés
